*UKTY Ry:n kannanotto muovimattojen käytöstä uimahallirakentamisessa.*

# Muovimattojen käyttö uimahallirakentamisessa

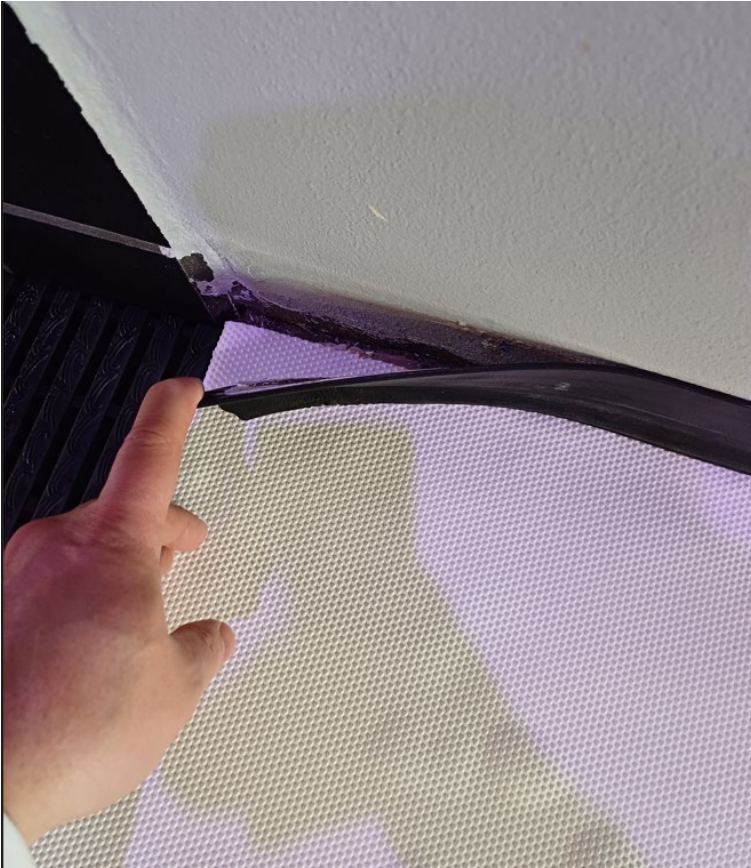
Kuvassa seinän ja lattia rajakohta toteutettu muovimatolla ja muovijalkalistalla kosteusteknisesti hallitsemattomalla tavalla. Kuvan alareunassa on nähtävillä muovimaton alle muodostuneita kuplia.

Keskieurooppalaisissa uimahalleissa olemme UKTY Ry:n opintomatkoilla päässeet tutustumaan uimahalleihin, jossa allashuoneen hitsattavien muovimattosaumojen alle oli asennettu korokkeita (estämään veden lammikoitumisen sauman kohtaan). Tästä huolimatta ja kun asianmukaisia seinällenostoja muovimatoilla ei ole tehty, mattojen kiinnipysymisessä on häiriöitä uudehkoissakin hankkeissa:
